## AUTOROUTE A3 : Tunis-OUED ZARGA - Tunisie

### Lot 2 : Gestion du risque lié aux cavités Karstiques

**Maître d'Ouvrage**  
TUNISIE AUTOROUTE

**Maître d'Oeuvre**  
CETA/TERRASOL  
TUNISIE

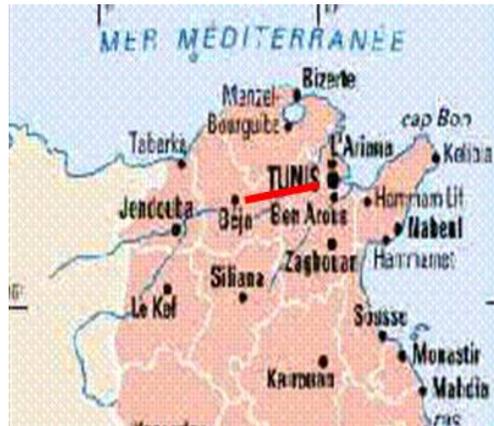
Lors des travaux de terrassement de la plateforme de l'autoroute maghrébine A3, lot2 : liaison TUNIS-MEDJEZ ELBAB, l'entreprise a rencontré des anomalies de type karstique. Il s'agit des cavités souterraines, de dimensions plus ou moins importantes (diamètre max. 3m), intéressant un tronçon de 3km du lot2 de l'autoroute.

Les sondages destructifs réalisés sur le tronçon de l'autoroute concerné par les anomalies, ont permis d'identifier une structure géologique, particulièrement chahutée, dont on distingue aisément des passages de faible résistance (vides francs) : de 4.5m à 9m de profondeur.

Le problème du projet est à double échelon, lié en premier lieu aux anomalies identifiées et en deuxième lieu au caractère évolutif du phénomène de dissolution du gypse.

- Complément et injection systématiques des anomalies sur la base d'une maille régulière (10mX10m) de façon à créer un réseau d'appuis sûrs limitant les dimensions des désordres susceptibles d'apparaître.

**1734 forages ont été injectés par le coulis.**

- Mise en œuvre d'un géosynthétique résistant sous la chaussée, permettant de prévenir la chaussée contre le risque d'effondrement brutal lié à l'évolution du phénomène de dissolution.

**2360 ml de géotextile en 7 bandes ont été posés.**

- Imperméabilisation de la chaussée.
